BAKALÁŘSKÁ PRÁCE

HODNOCENÍ ZKUŠEBNÍHO ÚSEKU NA TECHNOLOGII PODBÍJENÍ

EVALUATION OF TAMPING METHOD TRIAL TEST SECTION

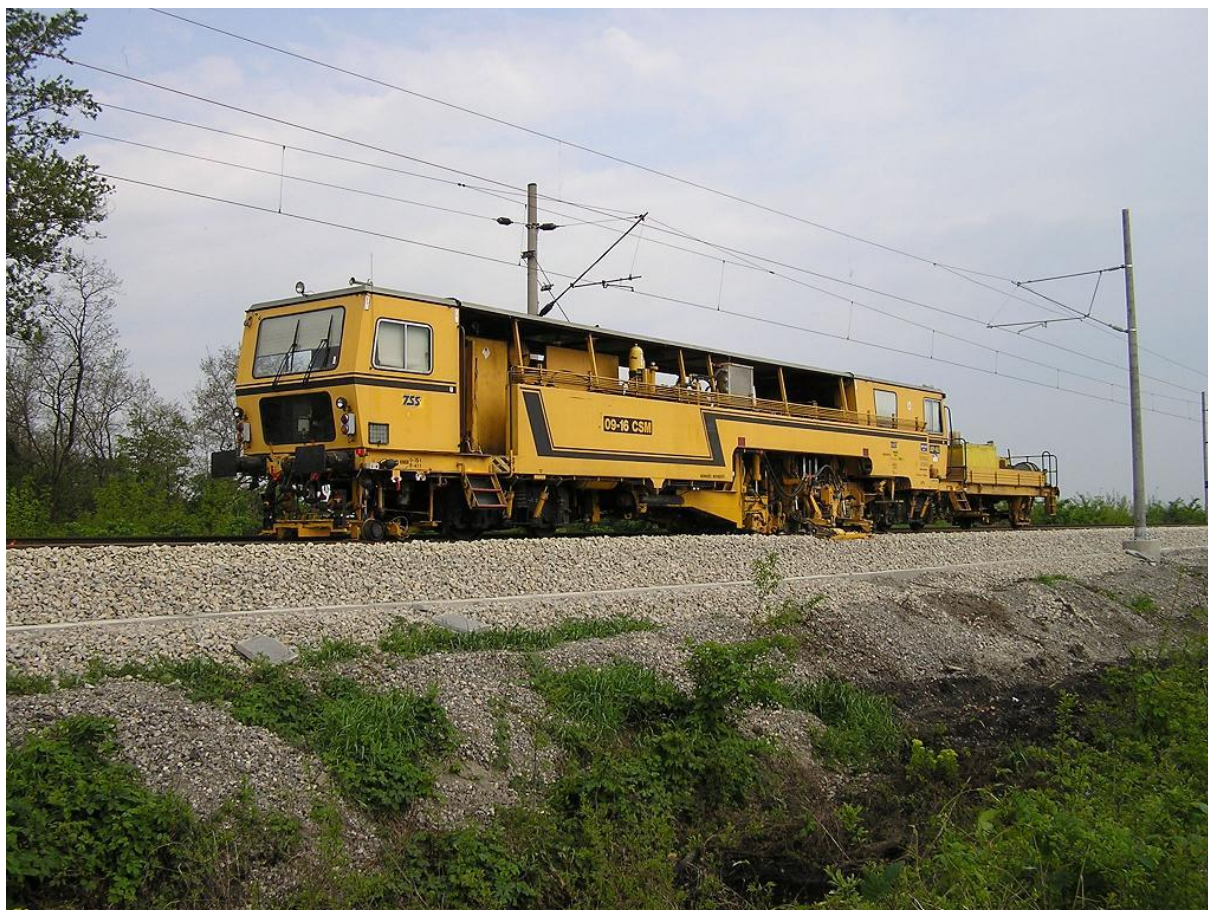
Obrázek č. 2: ASP 09-16 CSM (Zdroj: <http://www.tratovestroje.wbs.cz>)

Výrobce stroje Plasser & Theurer z Rakouska, délka 27,70 m, hmotnost 60,5 t, maximální rychlost 80 km/h., pracovní výkon do 900 m/h.

Jedná se o traťovou podbíječku s jedním párem podbíjecích agregátů, která pracuje kontinuálně. To znamená, že stroj pomalu jede a jen jeho část, tzv. satelit, pracuje cyklickým pojezdem. Nachází se mezi nápravami, nad ním je pevný rám stroje. Satelit je vybaven podbíjecími agregáty, vně podbíjecích pěchů jsou zhutňovače šterku za hlavami pražců a má zařízení pro zdvih a směrový posun.

Základní část ASP je tvořena dvěma dvounápravovými podvozky a je vybavena jednonápravovým návěsem na přepravu technologického materiálu, na kterém jsou uchyceny vozíky směrovacího zařízení a záznamového zařízení ASP. Nivelační zařízení snímá polohu každé koleje před předním podvozkem. Stroj byl vybaven laserovým naváděcím systémem DLS pro práci v absolutní přímce v přímé a měřícím a záznamovým zařízením KRAB-SVA.

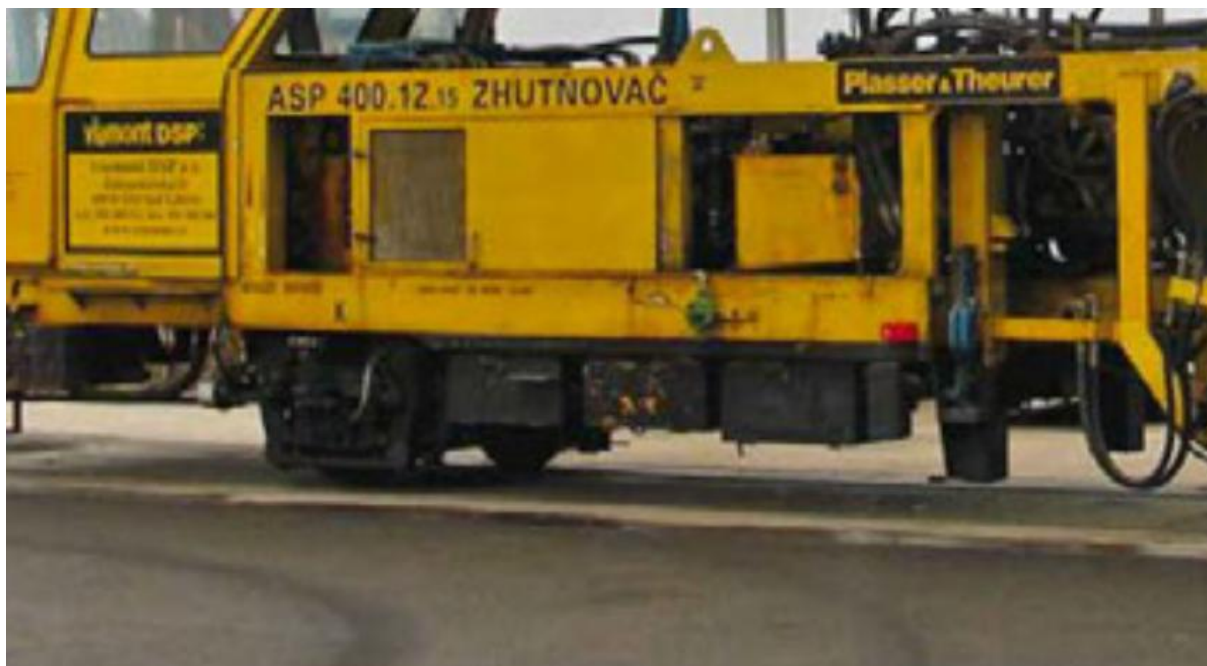
Obrázek č. 3: ASP 400.1 Z zhutňovač

Při přestavbě podbíječky na zhutňovač bylo nutné demontovat zvedací a směrovací zařízení, upravit podbíjecí agregáty a vyměnit podbíjecí pěchy za zhutňovací pěchy pro hutnění kolejového lože v mezi-pražcovém prostoru. Současně byly namontovány oboustranné zhutňovače šterku za hlavami pražců, které pracovaly zároveň s pracovními agregáty.

Vznikl přestavbou podbíječky ASP 400.1, protože jich byl v 90. letech přebytek. Zvoleno bylo toto řešení z ekonomických důvodů. První přestavbu si objednalo TSS Ústí nad Labem v roce 1997 u firmy Viatech. Na zkušebním úseku byl použit stroj, který vznikl v roce 2001 ve společnosti Viamont DSP z podbíječky původně vlastněné železničním vojskem.

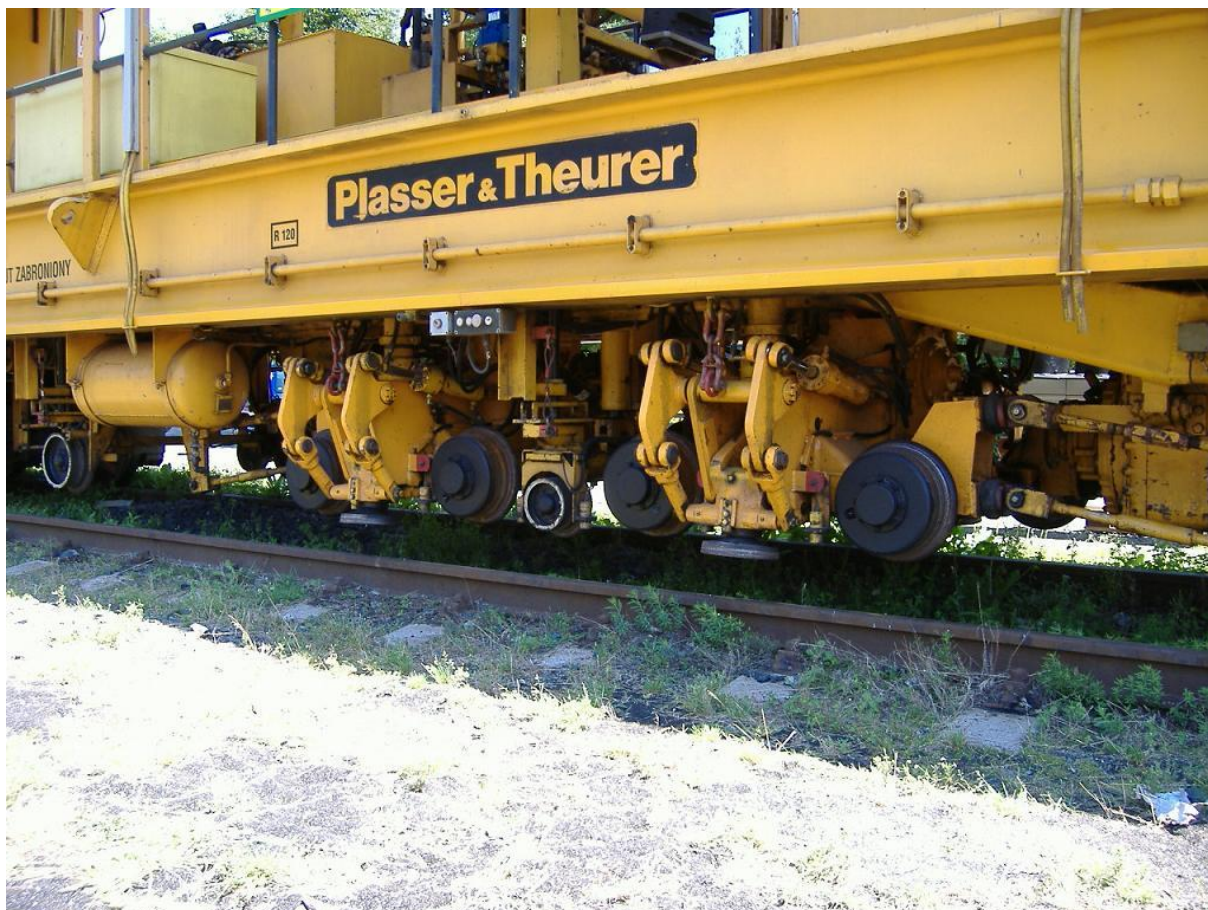
Jedná se o čtyřnápravové vozidlo určené k dynamické stabilizaci kolejového lože. Ke stroji DGS 62 N je připojen dvounápravový plošinový vůz, na kterém je nainstalováno snímací záznamové zařízení. Mezi nápravami jsou umístěny dva velké stabilizační agregáty, ty jsou poháněny hydromotory. Lze na nich nastavit kmitočet vibrací v rozmezí 0 – 42 Hz. Vibrace jsou přenášeny osmi kladkami s jednostranným mohutným okolkem a proti nim jsou čtyři hydraulicky ovládané přitlačné kladky, jež svírají z vnější strany hlavy kolejnic. Díky tomuto uspořádání jsou stroje využitelné i ve výhybkách.

Obrázek č. 4: Pohled na kladky s okolky a přitlačné kladky (Zdroj: <http://www.tratovestroje.wbs.cz>)

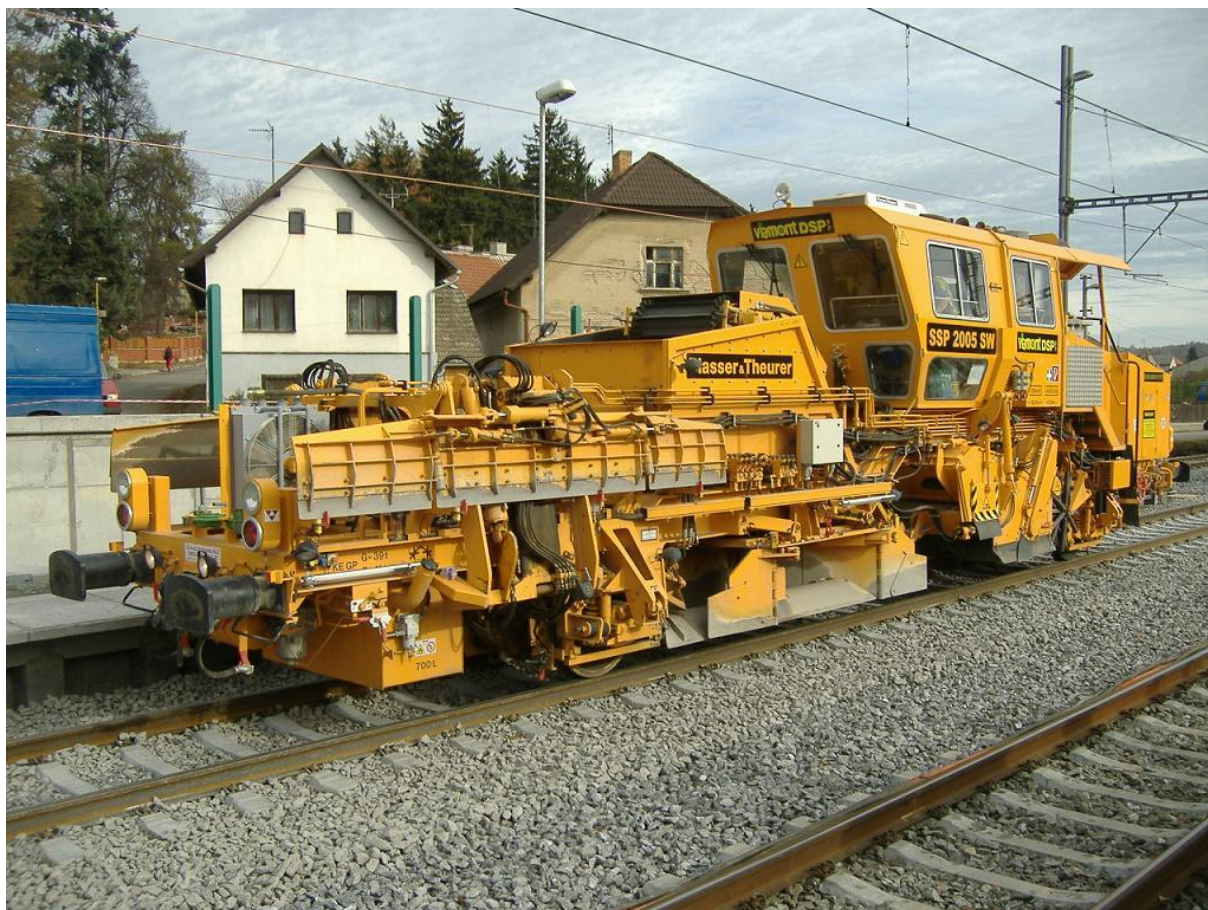
Univerzální štěrkový pluh je určen pro úpravu kolejového lože do požadovaného profilu v koleji ale i ve výhybkách. V přední části se nachází dvě boční radlice, ty jsou tvořeny třemi kloubově spojenými a nastavitelnými částmi. Jednotlivé části radlice jsou ovládány hydraulicky. Stroj je vybaven zametacím zařízením, které je pod vyklenutou částí rámu, dále je vybaven dvěma dopravníky. Dopravníky odstraňují přebývající štěrk za hlavy pražců nebo do vlastního zásobníku, ten má objem 5 m³. Obě nápravy jsou hnané a stroj je vybaven nárazecím a tažným ústrojím.

Stroj vyrábí Plasser & Theurer Rakousko, délka stroje je 16,77m, může jet maximální přepravní rychlostí 100 km/h. Má hmotnost 41 t a pracovní výkon dosahuje až 1 200 m/h.

Obrázek č. 5: Štěrkový pluh SSP 2005 SW (Zdroj: <http://www.tratovestroje.wbs.cz>)

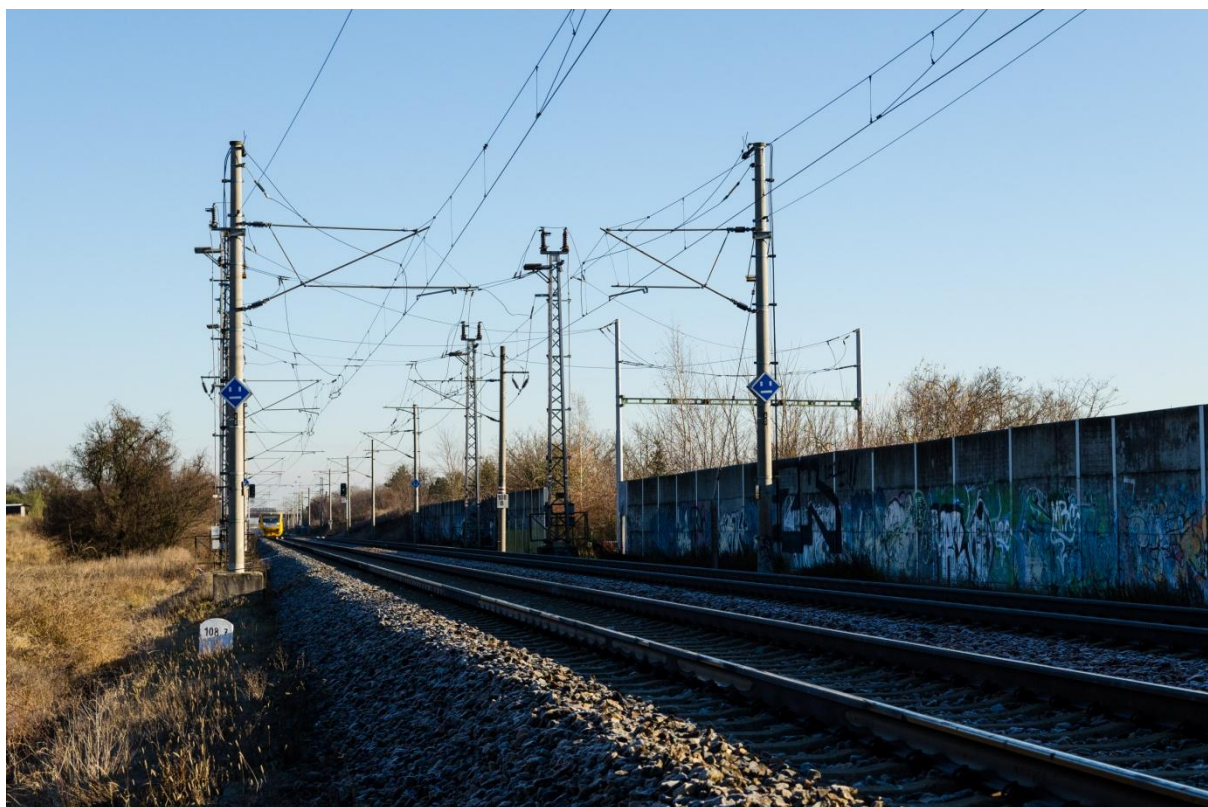
Obrázek č. 7: Pohled na trať ve směru staničení

Základní údaje tratě:

- trať Přerov - Břeclav
- elektrifikována 25 kV; 50 Hz AC + 3kV D
- maximální rychlost $V = 160$ km/h
- provozovatel SŽDC
- traťová třída D4
- značení kolejí ve směru staničení kolej č. 1 vpravo a kolej č. 2 vlevo

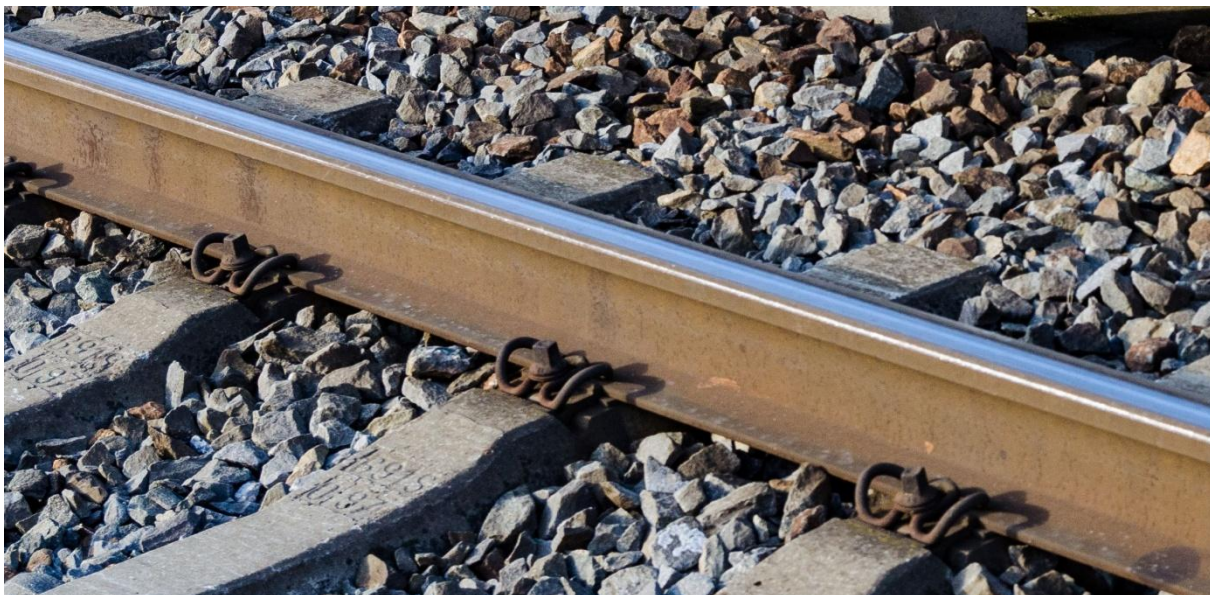
V obou kolejích je tvořen kolejnicemi UIC 60 na betonových pražcích B91 S/1 na štěrkovém loži. Na obou kolejích je zřízena bezстыková kolej svařením kolejnic délky 75 m. Rozdělení betonových pražců „u“ a upevnění kolejnic pružné bezpodkladnicové W 14.

Obrázek č. 9: Pohled na upevnění kolejnic

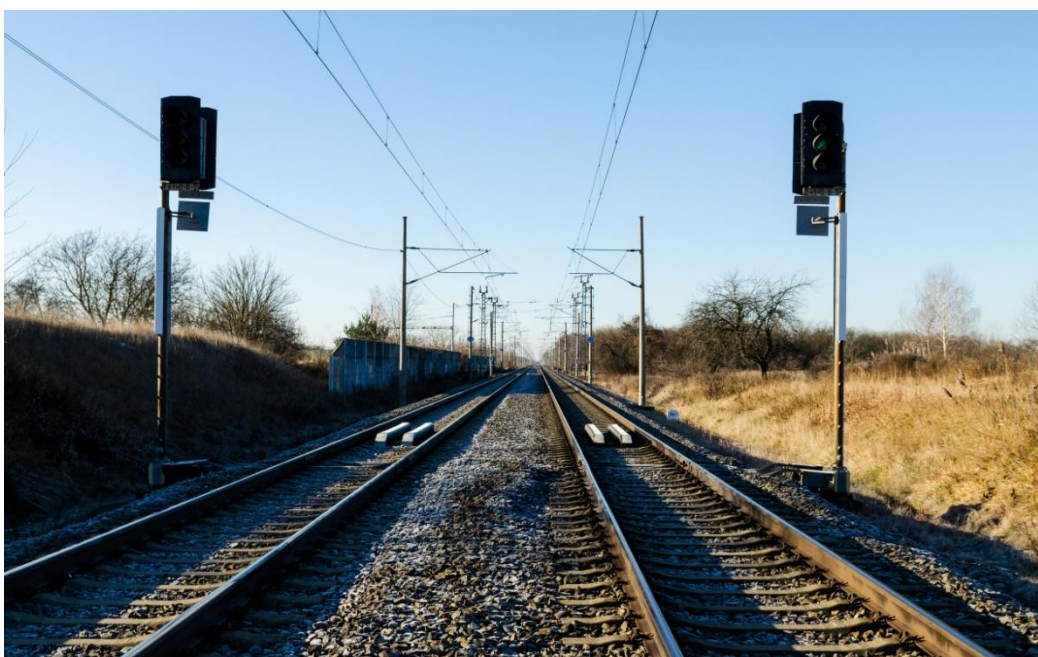
Obrázek č. 10: Pohled na trať proti směru staničení

V zkušebním úseku je lepený izolovaný styk (LIS) a jsou zde také umístěny magnetické informační body (MIB) systému automatického vedení vlaku (AVV) nacházející se v km 108,923.

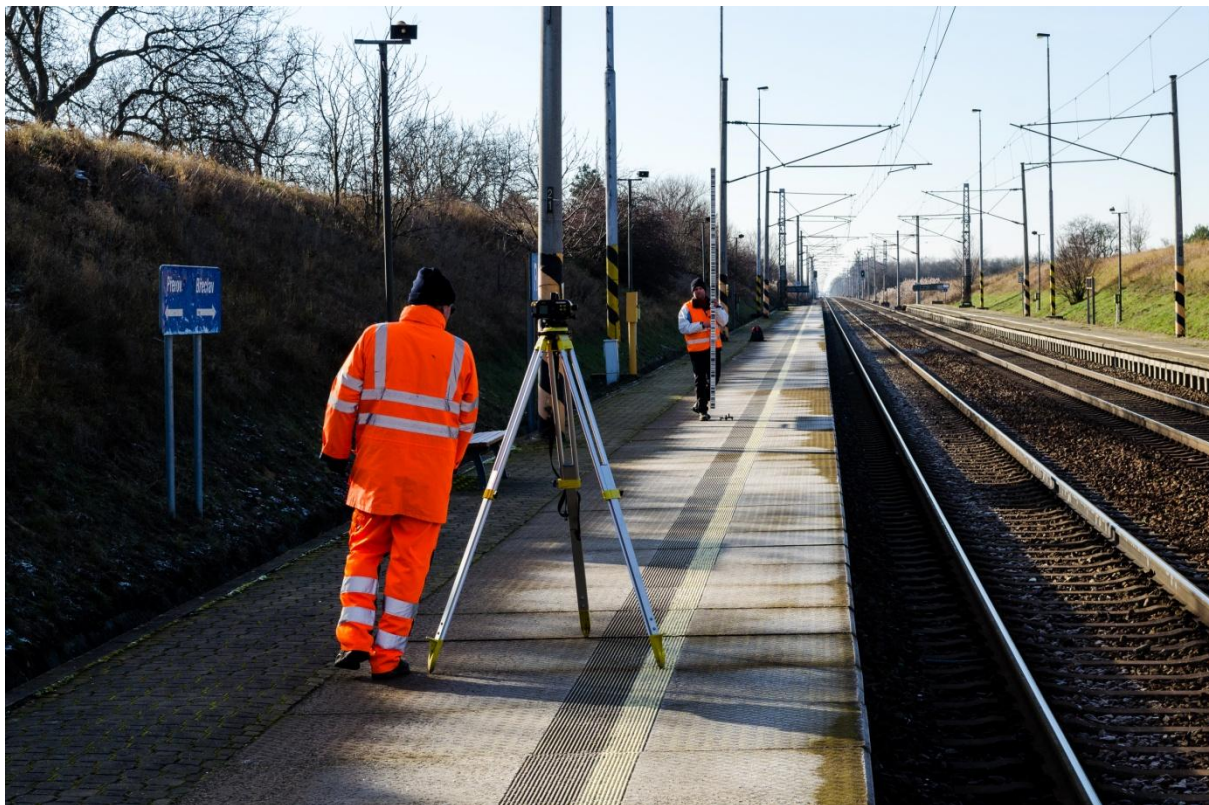
K měření sedání koleje byla použita metoda přesné nivelace. Tato metoda byla použita z důvodu sedání v rámci milimetrů.

Obrázek č. 11: Postup měření přesnou nivelací

Před začátkem samotného měření byla provedena kontrolní měření mimo zkoušený úsek pro eliminování chyb při konečném vyhodnocování. Je potřeba nechat přístroj přizpůsobit okolní teplotě, na kterou je potřeba 15 minut.

Začátek měření byl na zajišťovací značce sloupu trakčního vedení č. 053 (Z53) na kterém měření i končilo. Díky tomu byl nivelační pořad uzavřený. V místech zajišťovacích značek bylo provedeno zaměření příčných řezů. Je zaměřena výška na temenech jednotlivých kolejnicových pásů. Celkem bylo zaměřeno 19 příčných řezů. U řezů č. 15, 16, 17, které jsou v místě nástupišť, byly použity zaměřovací značky na základech osvětlení zastávky.

Cestou vpřed byly bočně zaměřovány body zajišťovacích značek a jednotlivé kolejnicové pásy. Cestou zpět se provádí přestavy s občasným zaměřením zajišťovacích značek pro pozdější kontrolu. Délka jednotlivých přestav byla přibližně 20 m, tato vzdálenost byla krokována. K měření jsme používali nivelační přístroj Leica SPRINTER 150 M dále teleskopickou nivelační lať s čárovým kódem a stabilizační libelou, teleskopický stativ a dvě nivelační podložky. Nivelační pořad byl veden po pravé straně železničního tělesa ve směru staničení. Veden byl po stezce, příkopovém žlabu a nástupišti. Bylo nutné pořádně zašlápnout stativ a nivelační podložky, aby nedošlo k pohybu nivelačního stroje při průjezdu vlaku nebo nechtěném zavadění o stativ. Měření a hodnocení je prováděno v lokální výškové soustavě. Výška přístroje je na začátku nastavena na 20,00 m.
